Clinique Saint Pierre Ottignies
Chemin des Charrons 16 à 1300 Wavre

Inventaire de l'amiante destructif:

Numéro de dossier : D-4191
Numéro de projet : 121 824 421
Date : 23-3-2021

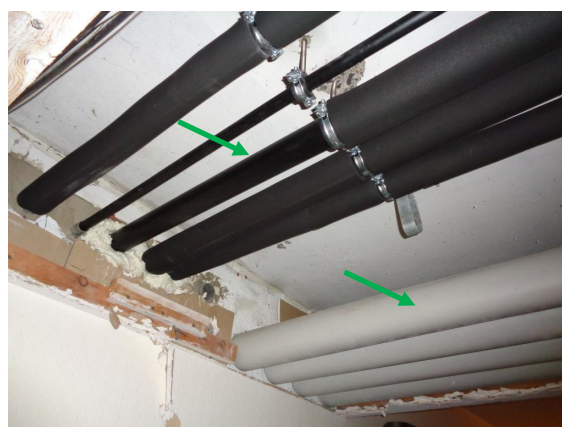
Photo 01

Application 01: Calorifugeage des tuyauteries de chauffage en mousse synthétique ou FMA + PVC	
--	--

Id échantillon :	//
Localisation :	Ensemble des sous-sols
Quantité (±) ¹ :	//
Etat :	Bon état

Conclusion
Absence amiante
Identification visuelle

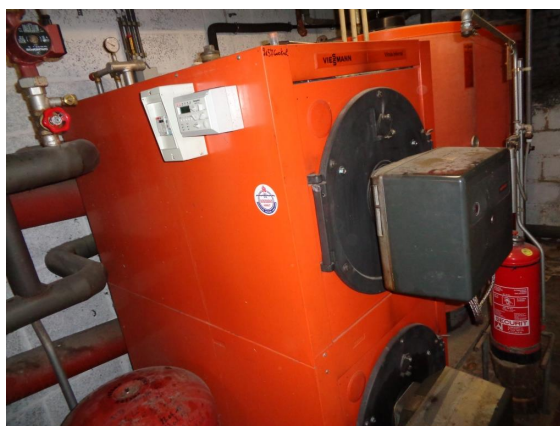
Photo 02

**Application 02 : chaudière Viessmann Vitola
Biferral de 1986**

Id échantillon :	//
Localisation :	Sous-sol, chaufferie
Quantité (±) ¹ :	2 chaudières
Etat :	Bon état

Remarques: *Nous n'avons pas observé de matériau suspecté de contenir de l'amiante sur et autour de la chaudière. La marque Viessmann a utilisé des joints amiantés dans ses chaudières jusqu'en 1989 (voir fiche en page suivante). Toutefois nous n'avons pas retrouvé le modèle rencontré dans la liste des chaudières avec amiante.*

Absence amiante

Identification visuelle
