Clinique Saint Pierre Ottignies
Chemin des Charrons 12-14 à 1300 Wavre

Inventaire de l'amiante destructif:

Numéro de dossier : D-4191
Numéro de projet : 121 824 421
Date : 23-3-2021

Avant propos : Rapport d'inventaire de l'Amiante

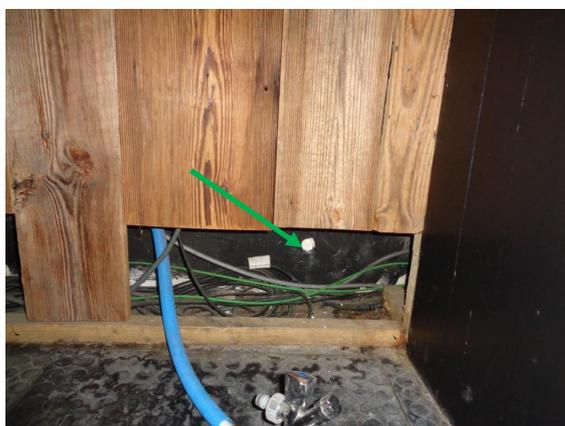
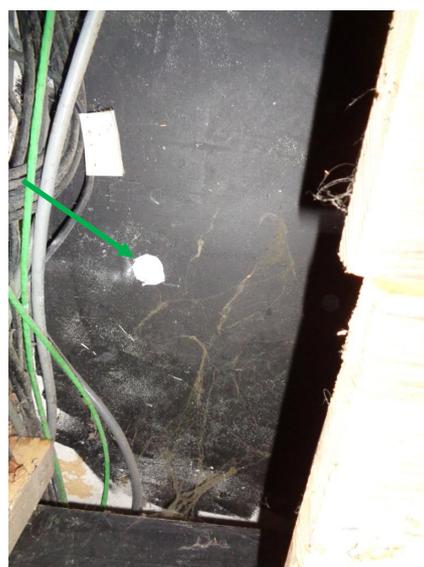
Photos 01 & 02 : éch190321/01 au rez-de-chaussée derrière le bar

Id échantillon :	Ech190321/01 FBC ID R21-23849/001 (prélevé au rez-de-chaussée) Ech190321/02 FBC ID R21-23849/002 (prélevé au 1 ^{er} étage)
Localisation :	Ensemble des murs du bâtiment
Quantité (±) ¹ :	//
Etat :	Localement endommagé

Remarques: *Les murs peuvent être recouverts d'un lambris en bois ou d'un carrelage. Des plaques de plâtre type Gyproc forment localement faux-plafond, sinon sous-toiture apparente (structure bois)*

Absence amiante

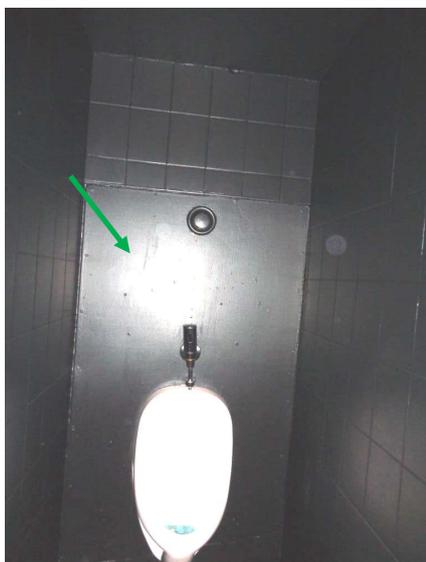
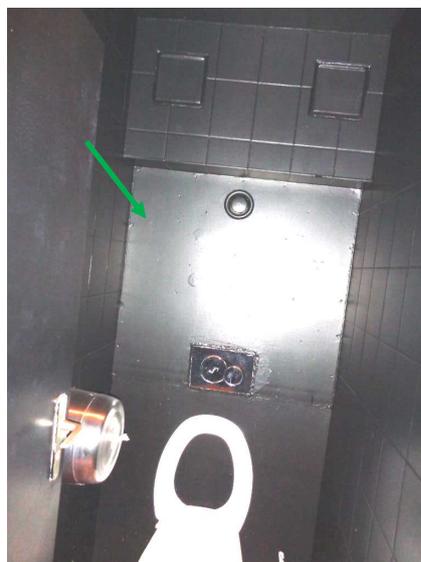
Id échantillon :	Ech190321/03 FBC ID R21-23849/003
Localisation :	Rez-de-chaussée, dans les toilettes hommes et dames, resserrage des trémie derrière les sanitaires
Quantité (±) ¹ :	4 pièces
Etat :	Bon état

Conclusion**Absence amiante****Selon l'analyse de laboratoire (MOLP)**

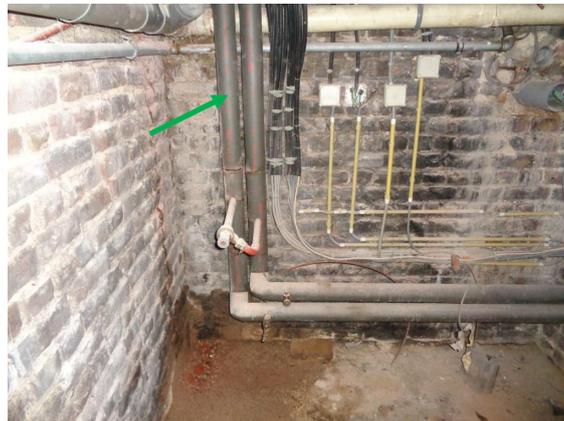
Photo 06 (cave du n°14)

Id échantillon :	//
Localisation :	Dans les caves des n°12 et 14
Quantité (±) ¹ :	//
Etat :	Bon état

Conclusion**Absence amiante****Identification visuelle**

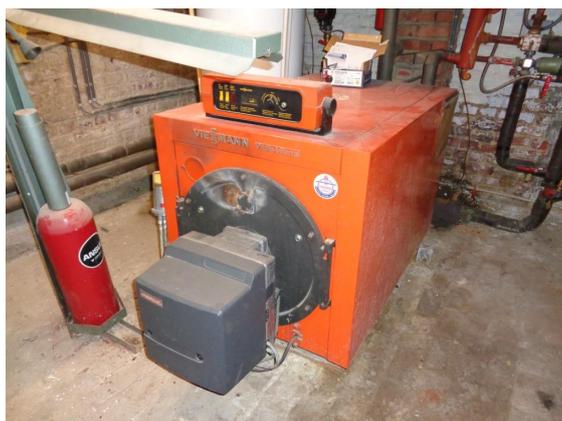
Photo 07

Remarques: *Nous n'avons pas observé de matériau suspecté de contenir de l'amiante sur et autour de la chaudière. La marque Viessmann a utilisé des joints amiantés dans ses chaudières jusqu'en 1989 (voir fiche en page suivante). Toutefois nous n'avons pas retrouvé le modèle rencontré dans la liste des chaudières avec amiante.*

Conclusion
Absence amiante
Identification visuelle

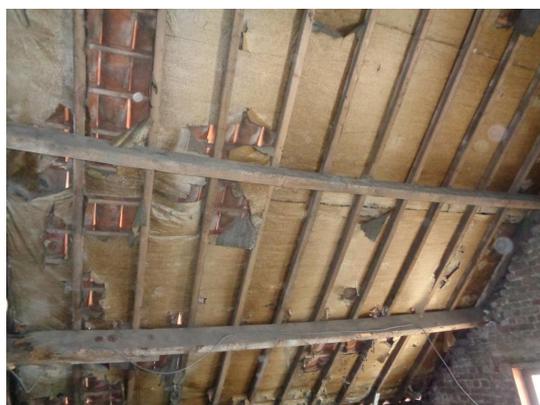
Photo 08 (grenier au 1^{er} étage)

Remarques: Pas d'isolation sous la toiture en tuile, nous observons juste un plastique pare-vapeur.

Conclusion
Absence amiante Identification visuelle

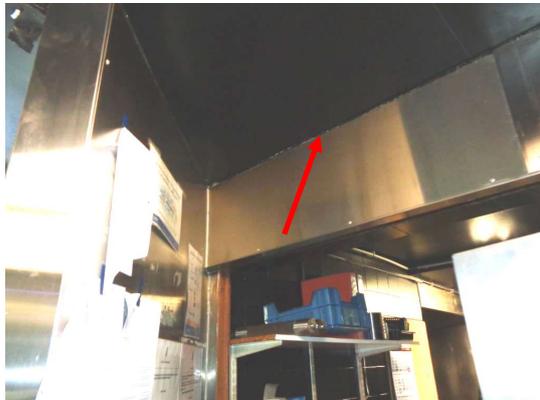
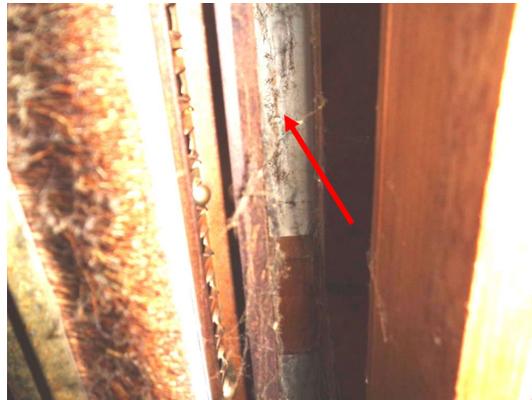
Id échantillon :	//
Localisation :	N°12, à l'arrière de la cuisine, dans coffrage au dessus d'une porte coupe feu
Quantité (±) ¹ :	//
Système de fixation :	//
Caractère lié :	Friable
Structure surface :	Brute
Etat :	Bon état

Remarques : *Nous n'avons pas pu atteindre les plaques, il eu fallu casser le coffrage ce qui aurait fait perdre à la porte son caractère coupe-feu et le bâtiment est toujours occupé. A échantillonner avant la démolition.*

Conclusion
MSCA (Matériau Suspecté de Contenir de l'Amiante)
Identification visuelle

En cas d'enlèvement : En zone hermétiquement fermée

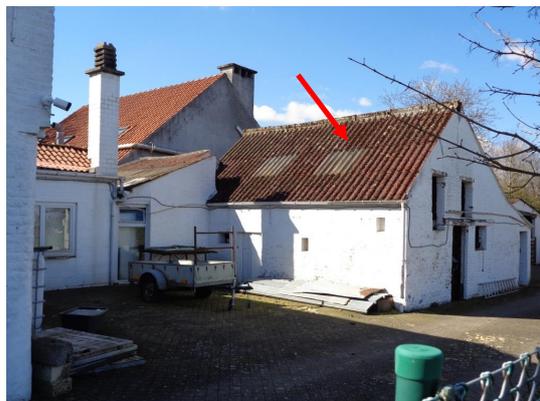
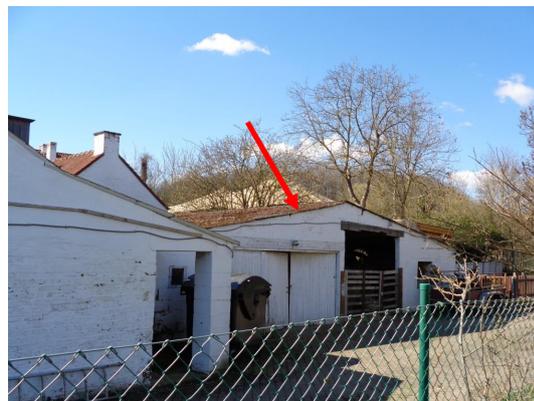
Id échantillon :	//
Localisation :	Toitures de deux annexes accolées au bâtiment principal
Quantité (±) ¹ :	65 m ² + 90 m ²
Système de fixation :	Clouées
Caractère lié :	Non friable
Structure surface :	Brute
Etat :	Vieillies

Conclusion
MCCA (Matériau Connu pour Contenir de l'Amiante)
Identification visuelle

En cas d'enlèvement : Par traitement simple

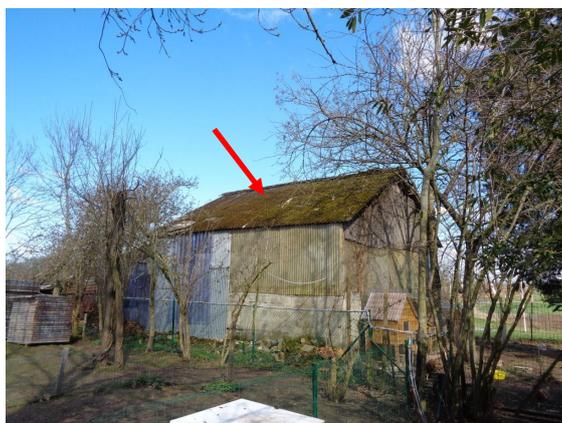
Photo 14

Id échantillon :	//
Localisation :	Toitures d'un hangar pour animaux à l'arrière de la propriété
Quantité (±) ¹ :	75 m ²
Système de fixation :	Clouées
Caractère lié :	Non friable
Structure surface :	Brute
Etat :	Vieillies

MCCA (Matériau Connu pour Contenir de l'Amiante) Identification visuelle

En cas d'enlèvement : Par traitement simple
