Clinique St Pierre – Site de Louvranges (Wavre)
Gestion du risque d'inondation
Note au stade de la demande de permis

Projet/Lieu **Gestion des inondations /
 CSP Wavre**

Client	SS AIG (pour le CSPO)
Projet/Lieu	Gestion des inondations / CSP Wavre
Projet #	1834
Etude/Mission	Note au stade de la demande de permis

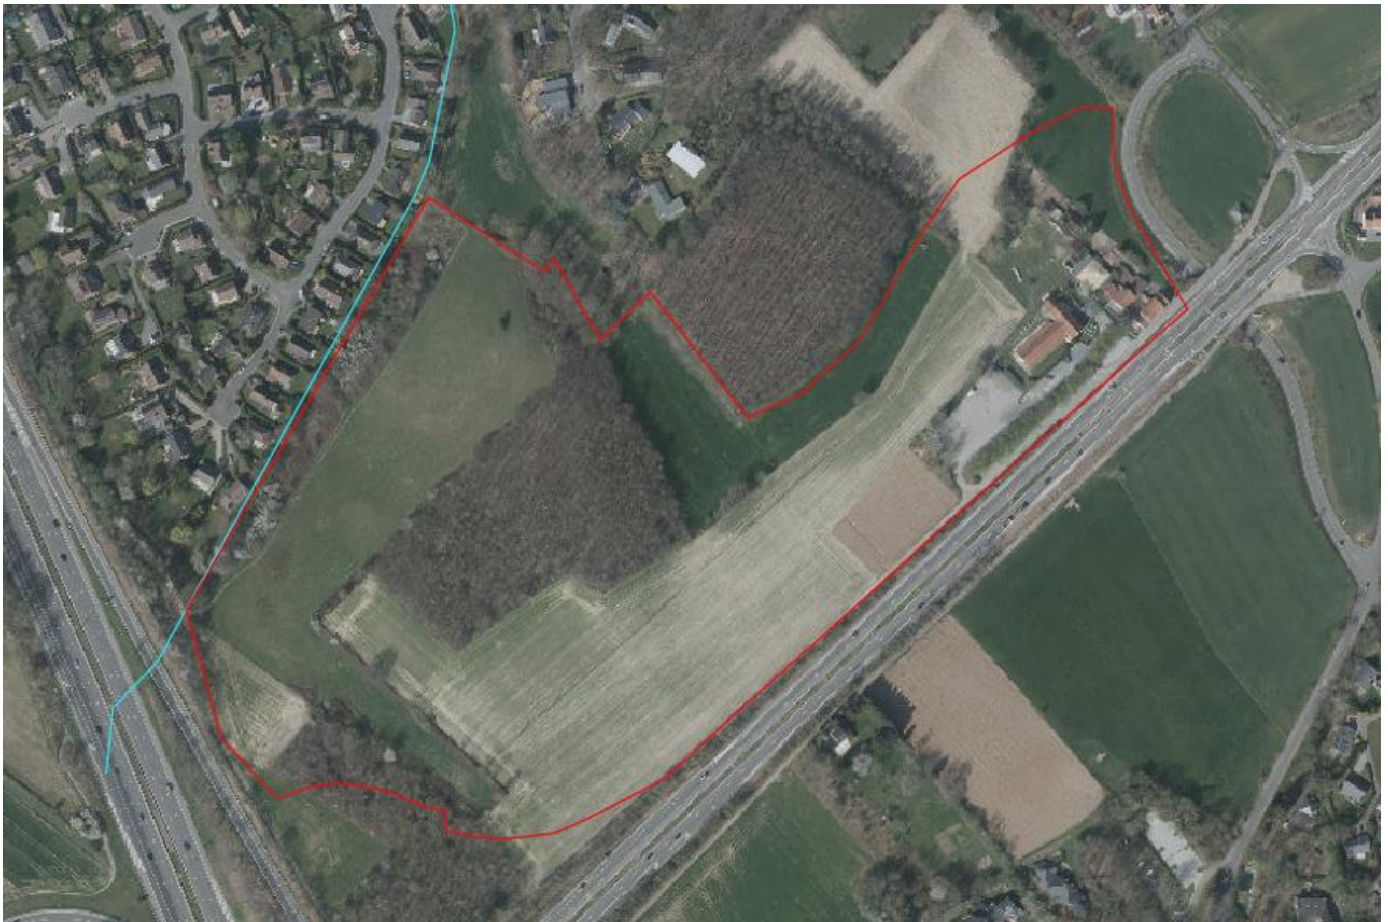
Figure 1 : Réseau hydrographique wallon (source : WalOnMap)

Sur la carte du réseau hydrographique wallon, l'on note la présence d'un cours d'eau non classé nommé ruisseau du Godru et indiqué comme « visible en surface » (Figure 1).

L'étude s'est concentrée sur la partie du site appartenant au CSPO (Clinique Saint Pierre Ottignies) et faisant partie de la demande de permis (« site du projet »). La zone concernée est délimitée par le trait rouge dans la Figure 1.

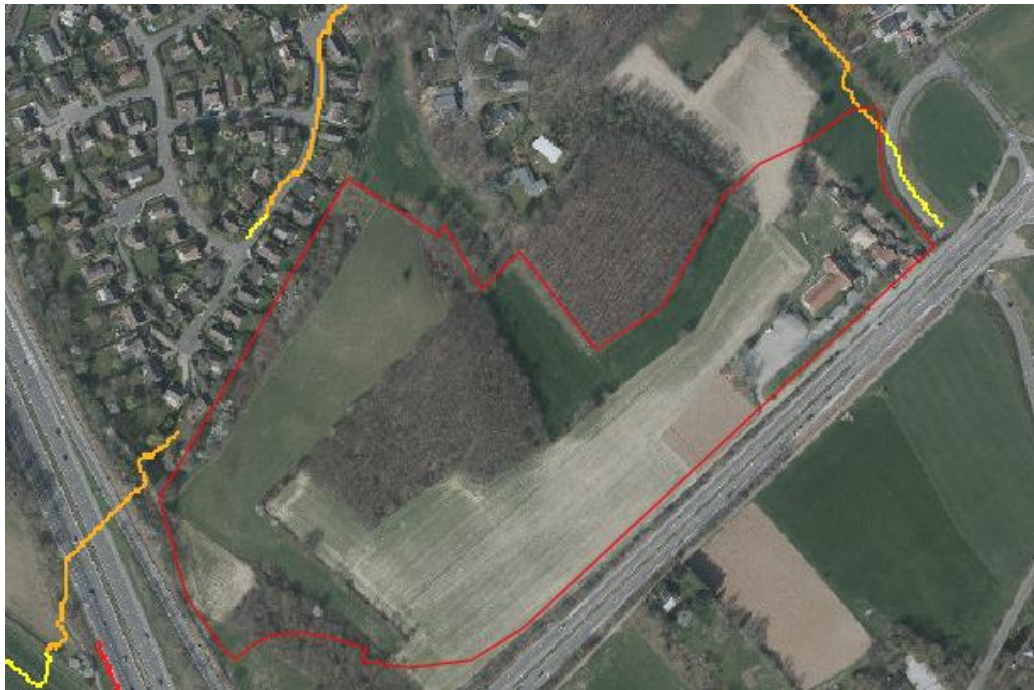
Figure 2 : Aléa d'inondation (source : WalOnMap)

La carte de l'aléa d'inondation indique quant à elle la présence d'un seul axe de ruissellement au sein du site (Figure 2). Cet axe traverse le site sur une vingtaine de mètres et l'aléa d'inondation y est qualifié de moyen.

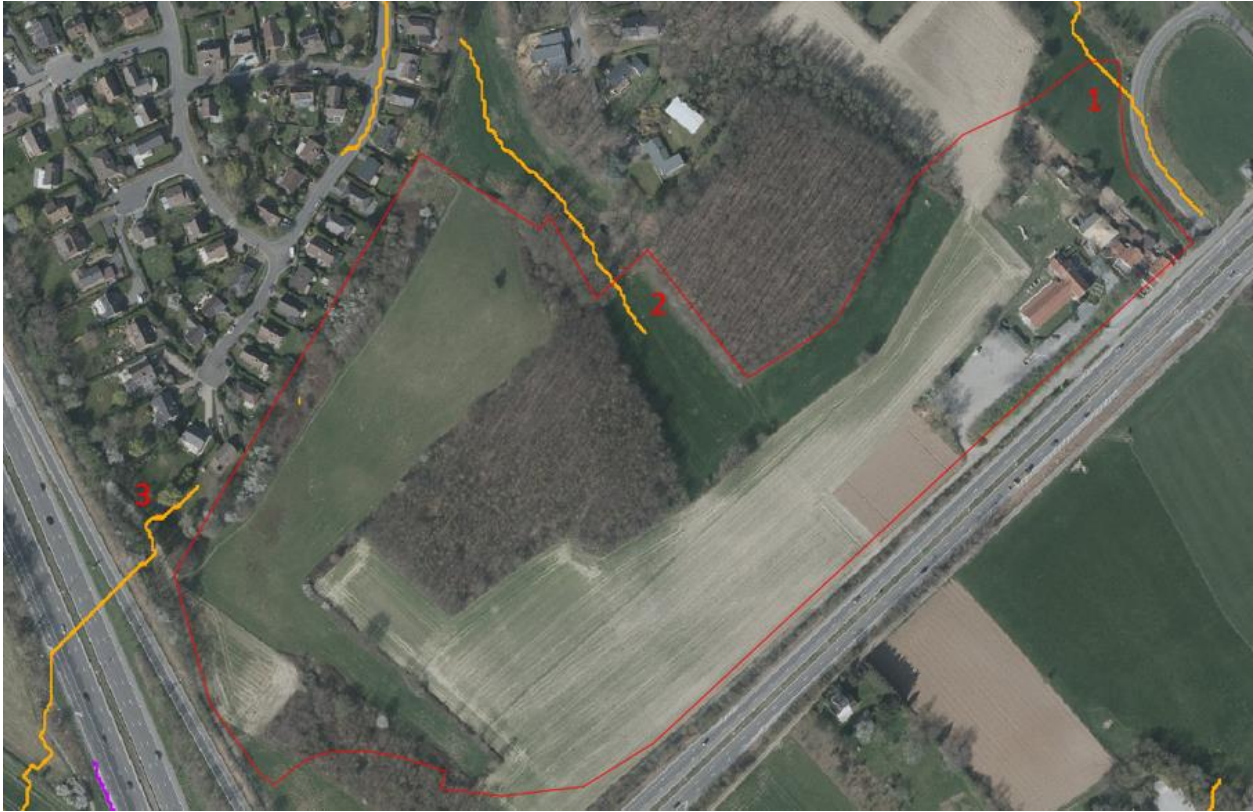
Deux axes de ruissellement concentré sont présents dans le site du projet et un troisième axe de ruissellement concentré approche l'ouest du site en passant sous l'autoroute (Figure 3, Lidaxe2). Ce dernier n'est pas considéré par après dans ce rapport car il est implanté en dehors et en contrebas du site du projet. Voir néanmoins le rapport sur la gestion des eaux de ruissellement à propos des aménagements dans la zone.

Figure 3 : Axes de ruissellement concentré Lidaxe2 (source : WalOnMap)

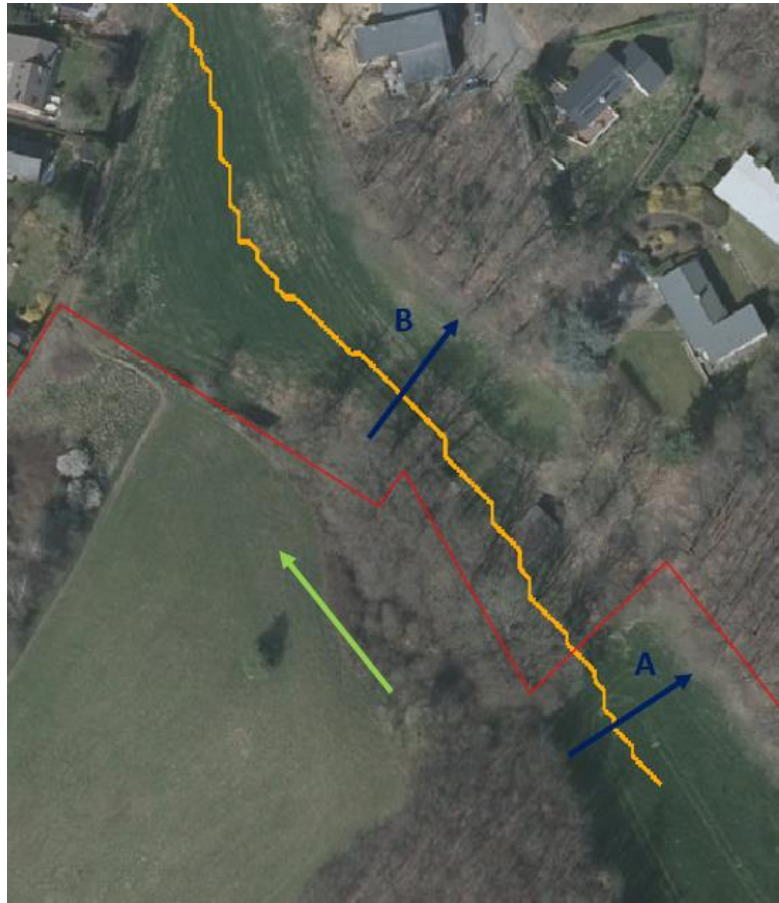
Figure 8 : Position des profils altimétriques transversaux de l'axe de ruissellement concentré n°2

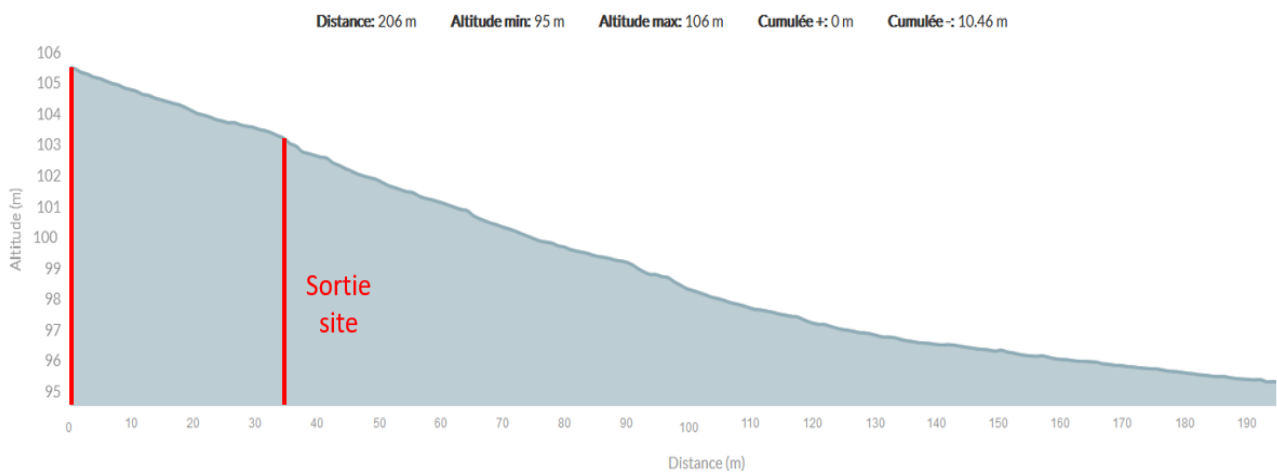
Le point de départ de l'axe (niveau 106 m) se situe dans le site et sort de ce dernier 35 m plus bas (niveau 104 m). Selon la carte LIDAXE 2, la surface contributive de l'axe n°2 est comprise entre 3 et 10 ha.

Figure 9 : Profil longitudinal de l'axe de ruissellement concentré n°2

Pour les deux axes de ruissellement concentré présents dans le site (cartographie Lidaxe2), des profils altimétriques longitudinaux et transversaux ont été réalisés. Ceux-ci sont localisés à la Figure 4 et la Figure 8. Les profils longitudinaux ont été réalisés sur toute la longueur de l'axe présenté dans ces figures, dans le sens indiqué par la flèche verte et les limites du site sont indiquées par les traits rouges (Figure 5 et Figure 9).

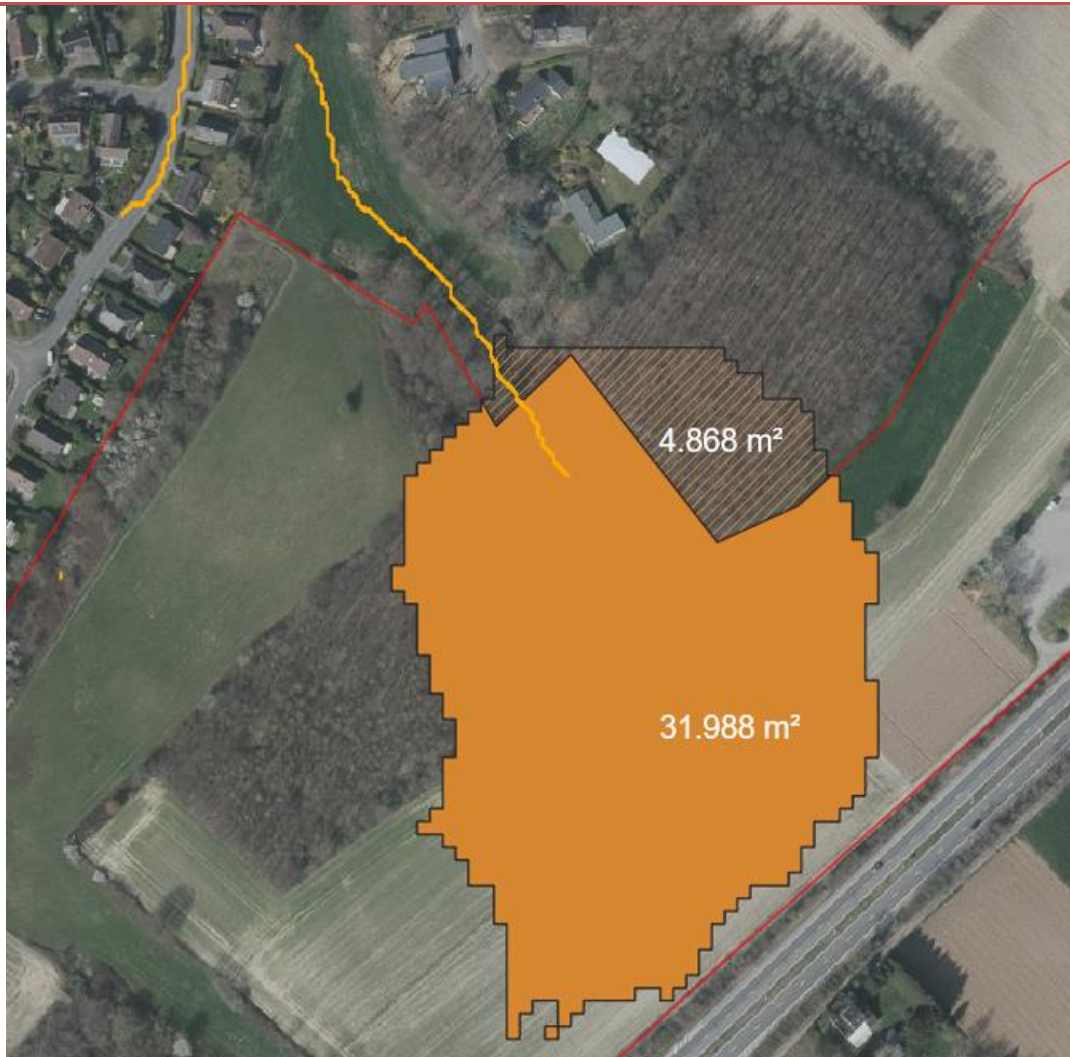
D'après nos estimations, la surface contributive de l'axe n°2 est de 3,7 ha dont 3,2 ha au sein du site (Figure 12). Cette surface reprend des surfaces de prairie, de champ et de bosquet.

Figure 12 : Surface contributive de l'axe n°2

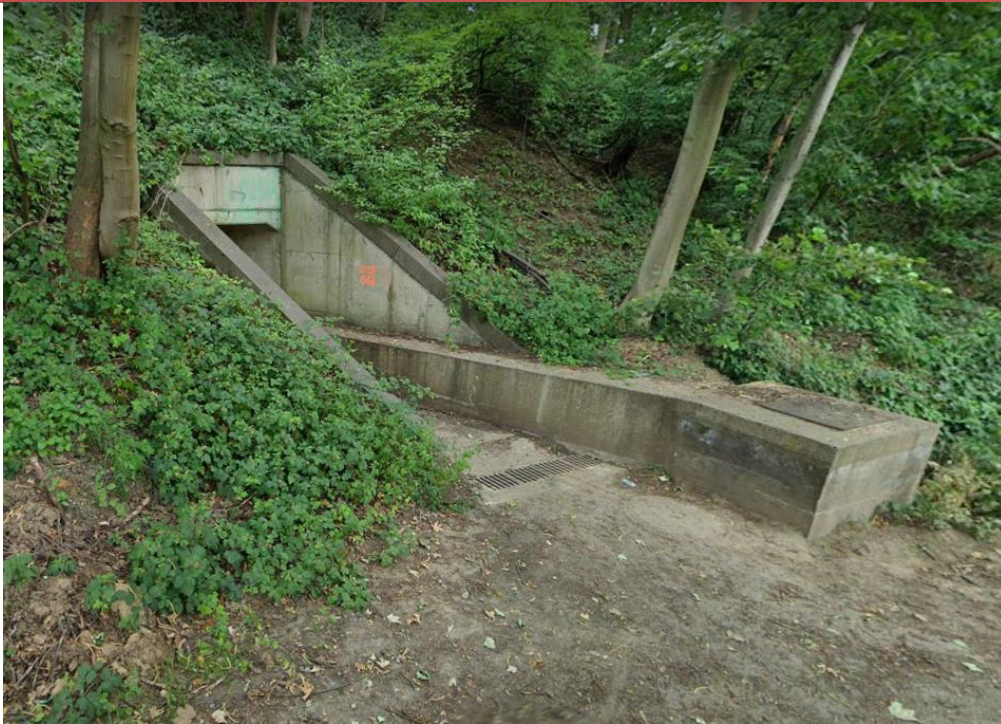
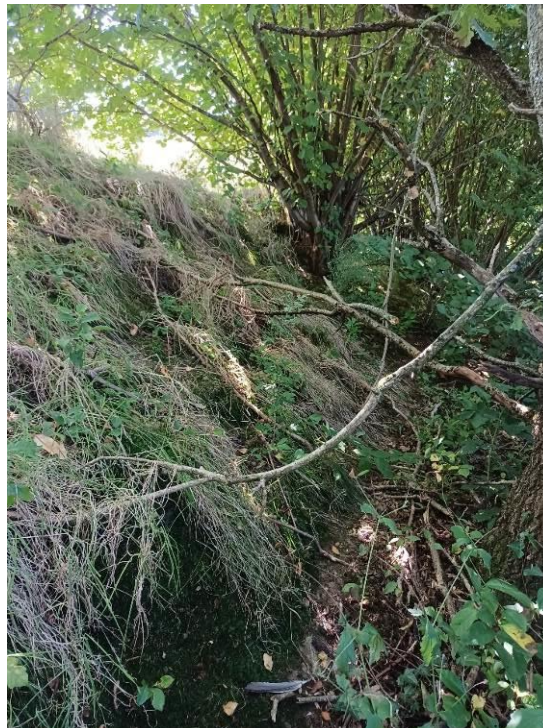
Un fossé est bien présent dans le fond mais celui-ci n'a ni entrée ni exutoire et peut dès lors être considéré comme une simple dépression linéaire (Figure 14 et Figure 15).

Figure 14 : Photo a - Emplacement présumé du cours d'eau (Google Street View, 2020)

Figure 15 : Photo b - Fossé sous cordon ligneux

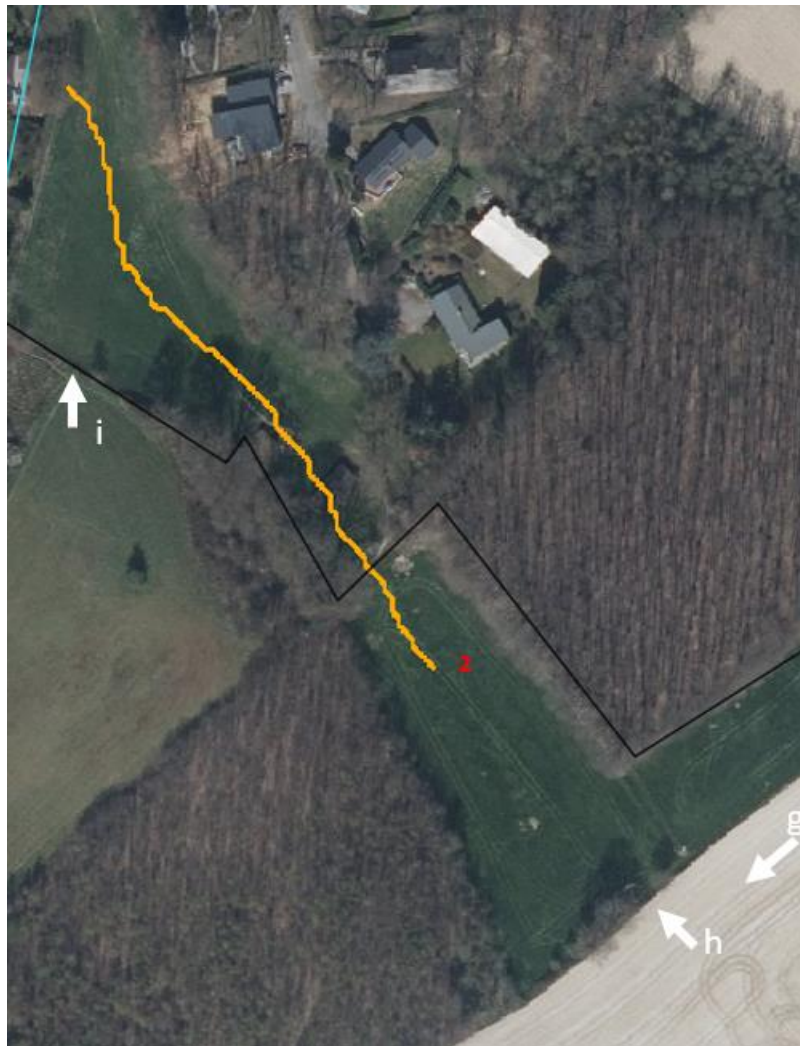
La présence de talwegs dans le champ amont et le relief de la prairie peuvent expliquer l'indication de l'axe sur la carte. Les flèches de la Figure 21 indiquent les angles de prise de vue des photographies suivantes.

Figure 21 : Détail de l'axe de ruissellement concentré n°2

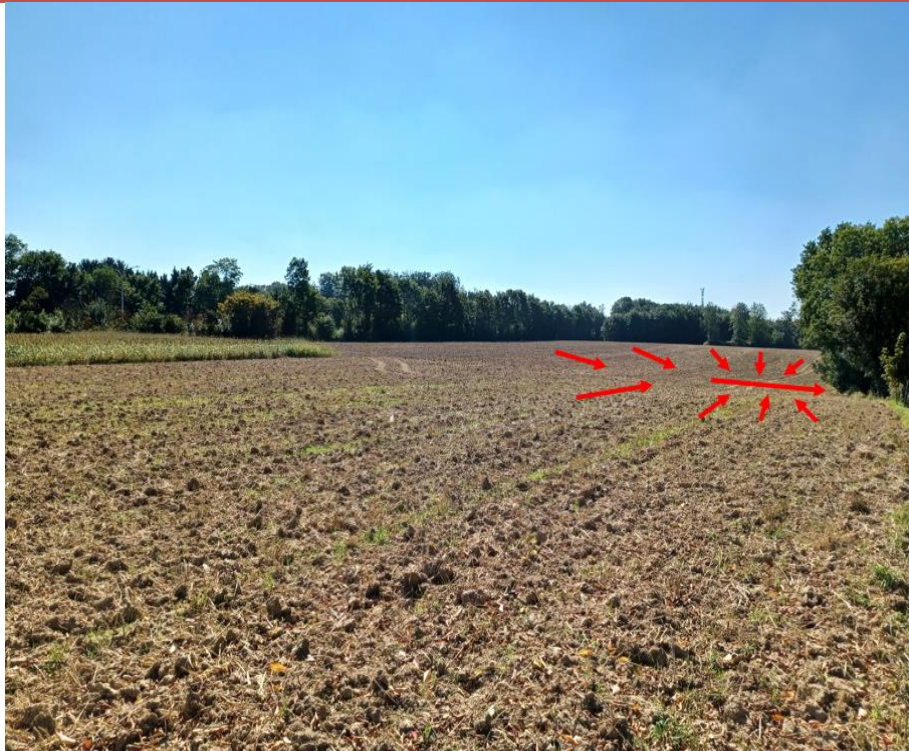
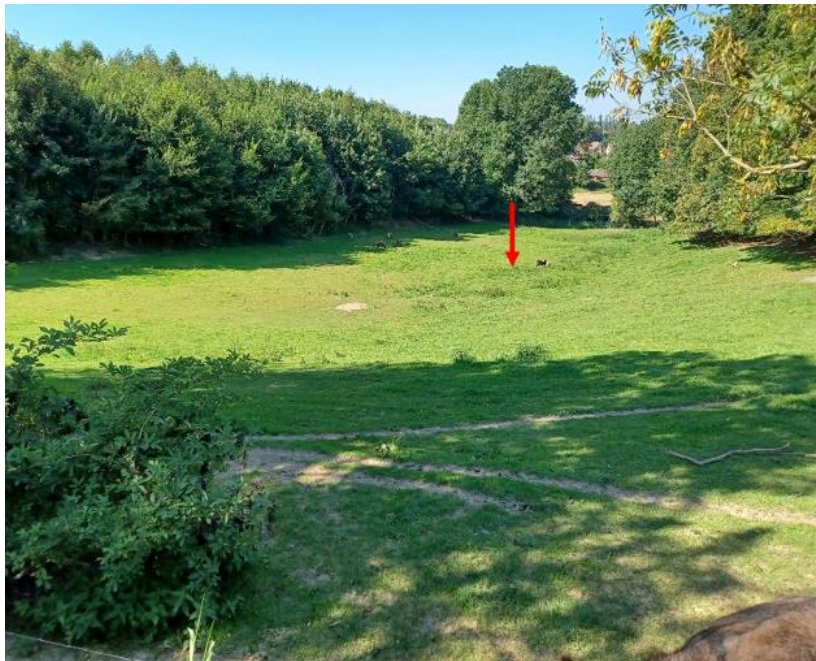
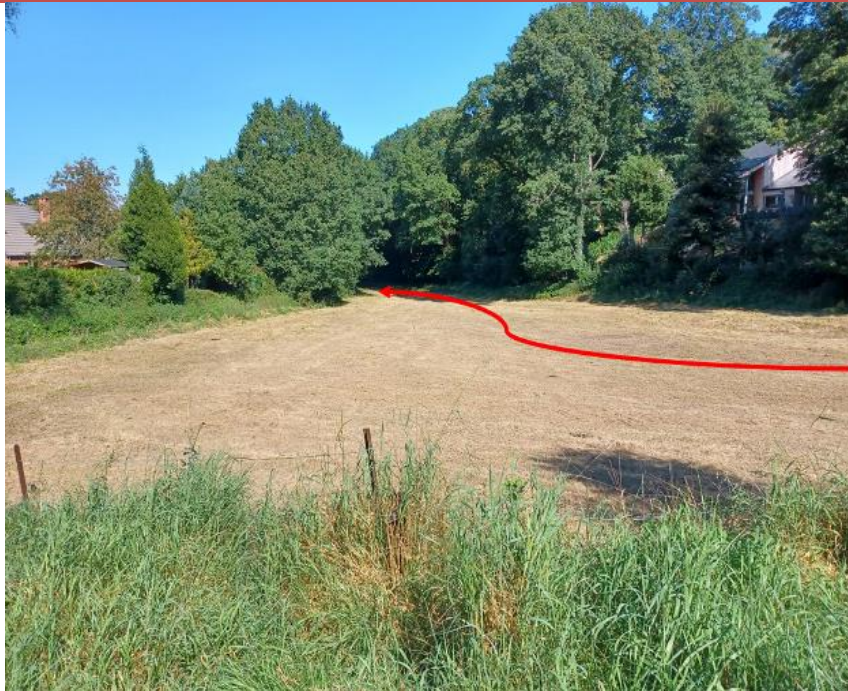
La Figure 22 présente la zone contributive de l'axe de ruissellement concentré n°2. La Figure 23 indique le début de l'axe de ruissellement et la Figure 24 indique la fin de l'axe hors du site.

Figure 22 : Photo a - zone contributive à l'axe de ruissellement concentré n°2 (au sein du site du projet)

Figure 23 : Photo b - Début de l'axe de ruissellement concentré n°2 (partiellement sur site)

Figure 24 : Photo c - Fin de l'axe de ruissellement concentré n°2 (hors site)

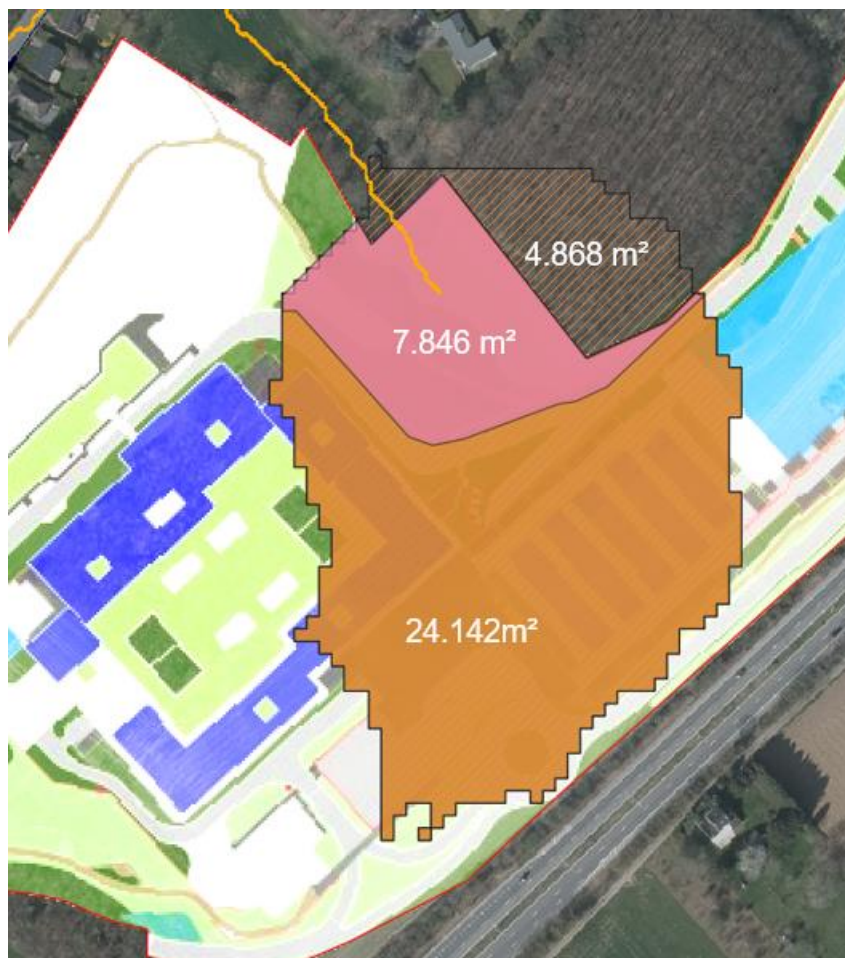
- L'axe n°2 n'est pas interrompu par le projet. Une partie importante du sous-bassin versant alimentant cet axe sera occupée par des surfaces artificialisées (bâtiments, voiries et parkings semi-perméables). Les eaux de ruissellement produites par ces surfaces n'alimenteront plus cet axe car elles seront collectées vers des ouvrages de rétention et d'infiltration (Figure 25 et Tableau 1).

Figure 25 : Surface contributive gérée par des ouvrages de rétention et d'infiltration (orange), surface contributive restante au sein du site (rose) et surface contributive hors du site (hachurée)

Situation existante	
Surface contributive de l'axe (m ²)	36.856
Surface contributive de l'axe au sein du site (m ²)	31.988
Situation projetée	
Surface contributive déviée vers le réseau de gestion des eaux de ruissellement (m ²)	24.142
Surface contributive restante totale (m ²)	12.714
Surface contributive restante au sein du site (m ²)	7.846

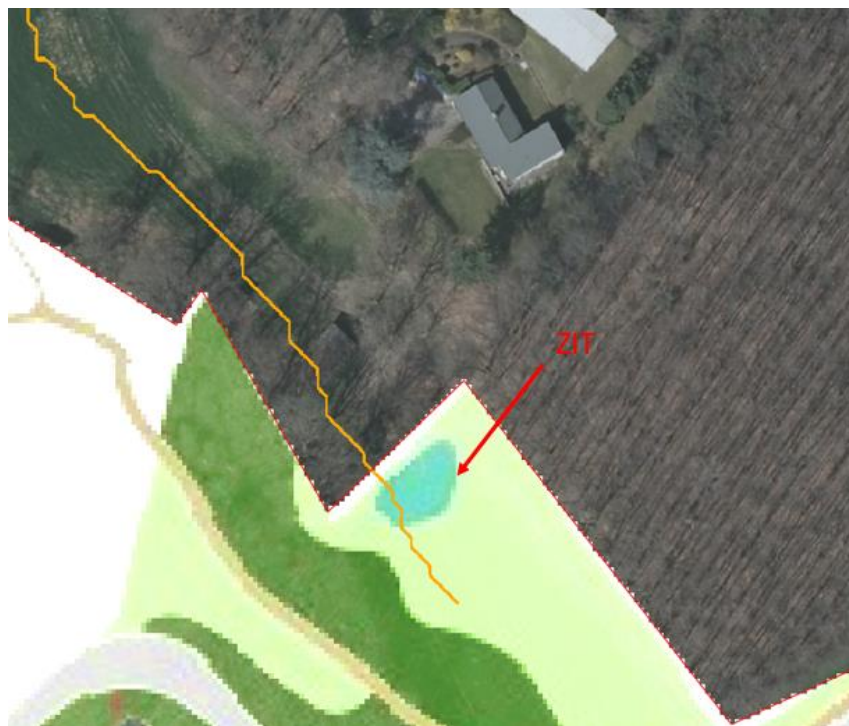
L'axe identifié sur le site sera localisé dans une zone d'espace vert (aucun aménagement de type noue ou fossé n'y étant prévu). Malgré la diminution de son bassin versant, nous prévoyons en marge du site un ouvrage de rétention/infiltration (dépression intégrée aux aménagements paysagers d'environ 0,6 m de profondeur) dont le but est d'accentuer la réduction de l'écoulement hors du site. Son implantation est illustrée à la Figure 26. L'ouvrage est nommé « zone d'inondation temporaire » ou ZIT car il n'est pas alimenté par un réseau de collecte d'eau de ruissellement.

L'aménagement sera prévu avec un trop-plein « diffus » (niveau de berge plus bas) au niveau de l'emplacement actuel de l'axe, pour ne pas créer de concentration du flux en cas de débordement exceptionnel.

Figure 26 : Zone d'inondation temporaire dans l'axe de ruissellement concentré 2

Le calcul du volume ruisselé et du volume à stocker est présenté dans le Tableau 2. Le volume de la ZIT est suffisant pour stocker les eaux de ruissellement engendrées par les pluies de période de retour de 30 ans.

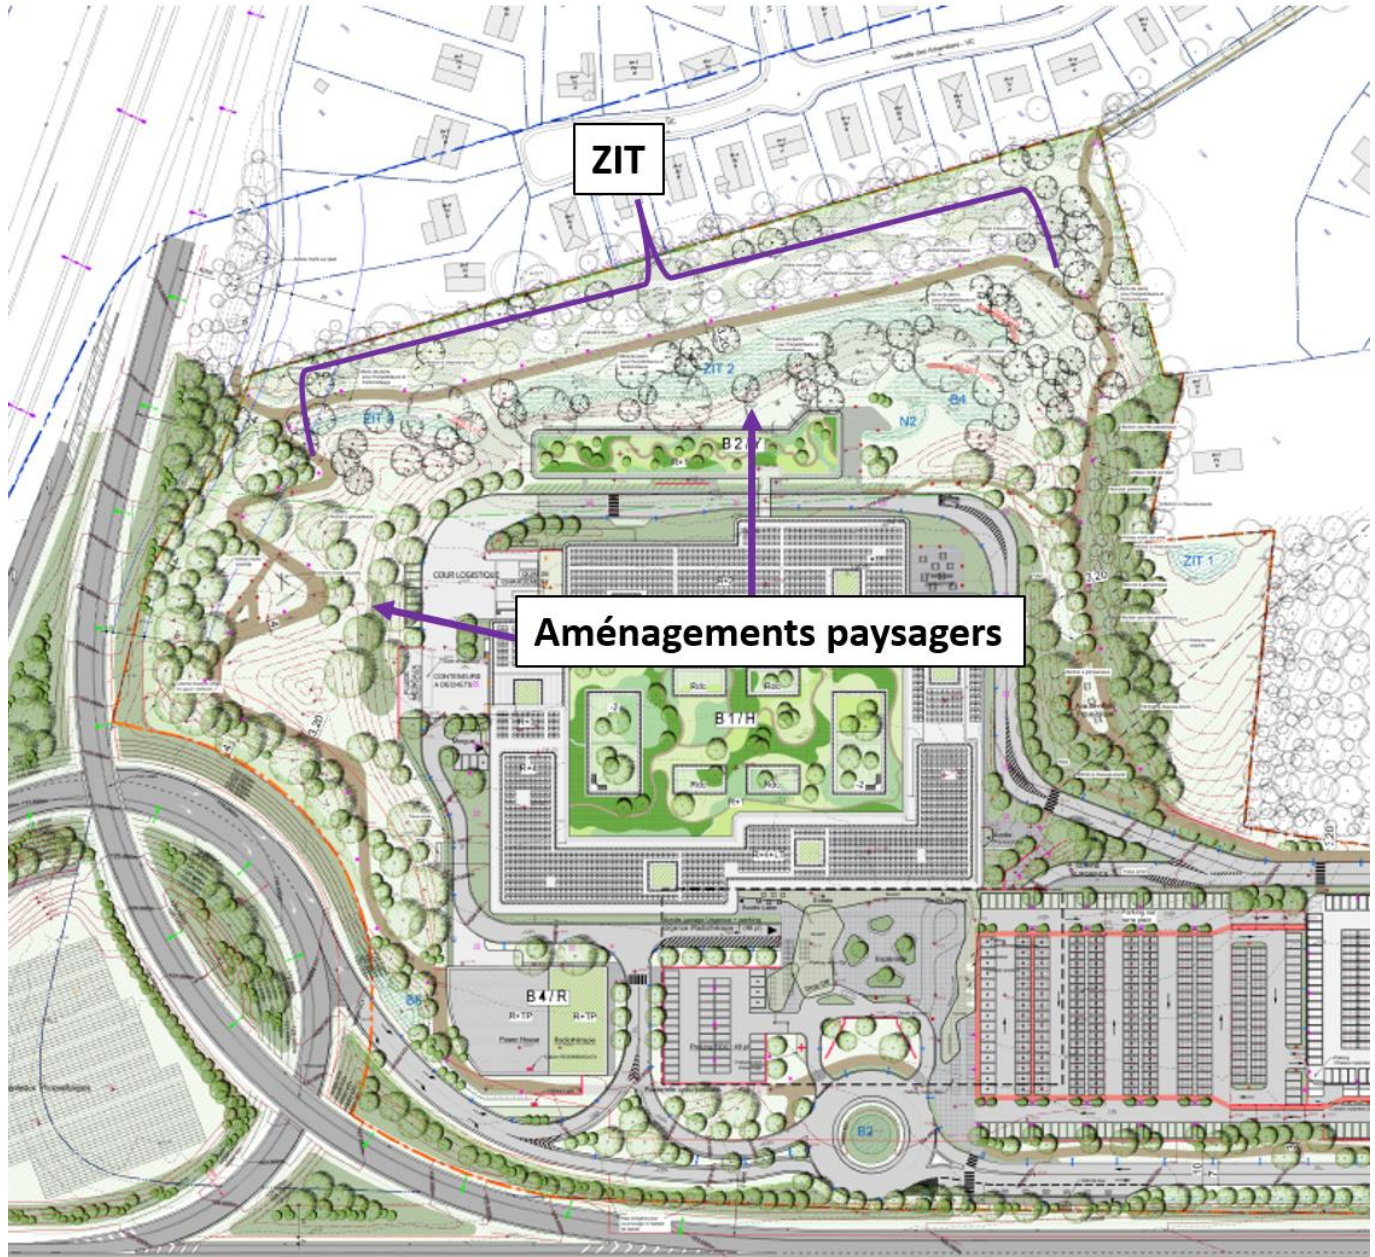
Comme précisé au chapitre précédent, des aménagements paysagers de type espaces verts sont prévus à l'ouest et le nord du site (Figure 27). Pour prévenir le risque de ruissellement concentré, la gestion du ruissellement de ces zones se fera via une zone d'immersion temporaire de type noue d'infiltration sur la longueur de la limite nord du site, servant également de « zone d'inondation temporaire ». Les principes et dimensions de ces noues sont présentés dans le rapport d'avant-projet succinct sur la gestion des eaux de ruissellement.

ces dernières. L'objectif est de ne pas risquer de colmater les ouvrages d'infiltration. A cet effet, une haie composée de ligneux, supportée dans les premières années par une fascine, est prévue à l'amont des ouvrages.

Figure 27 : Aménagements paysagers à l'ouest et au nord et position de la ZIT

Des aménagements paysagers de type espaces verts sont prévus à l'ouest et le nord du site (Figure 27). Des mesures seront prises pour éviter les ruissellements concentrés éventuels en lien avec ces derniers (voir chapitre suivant).

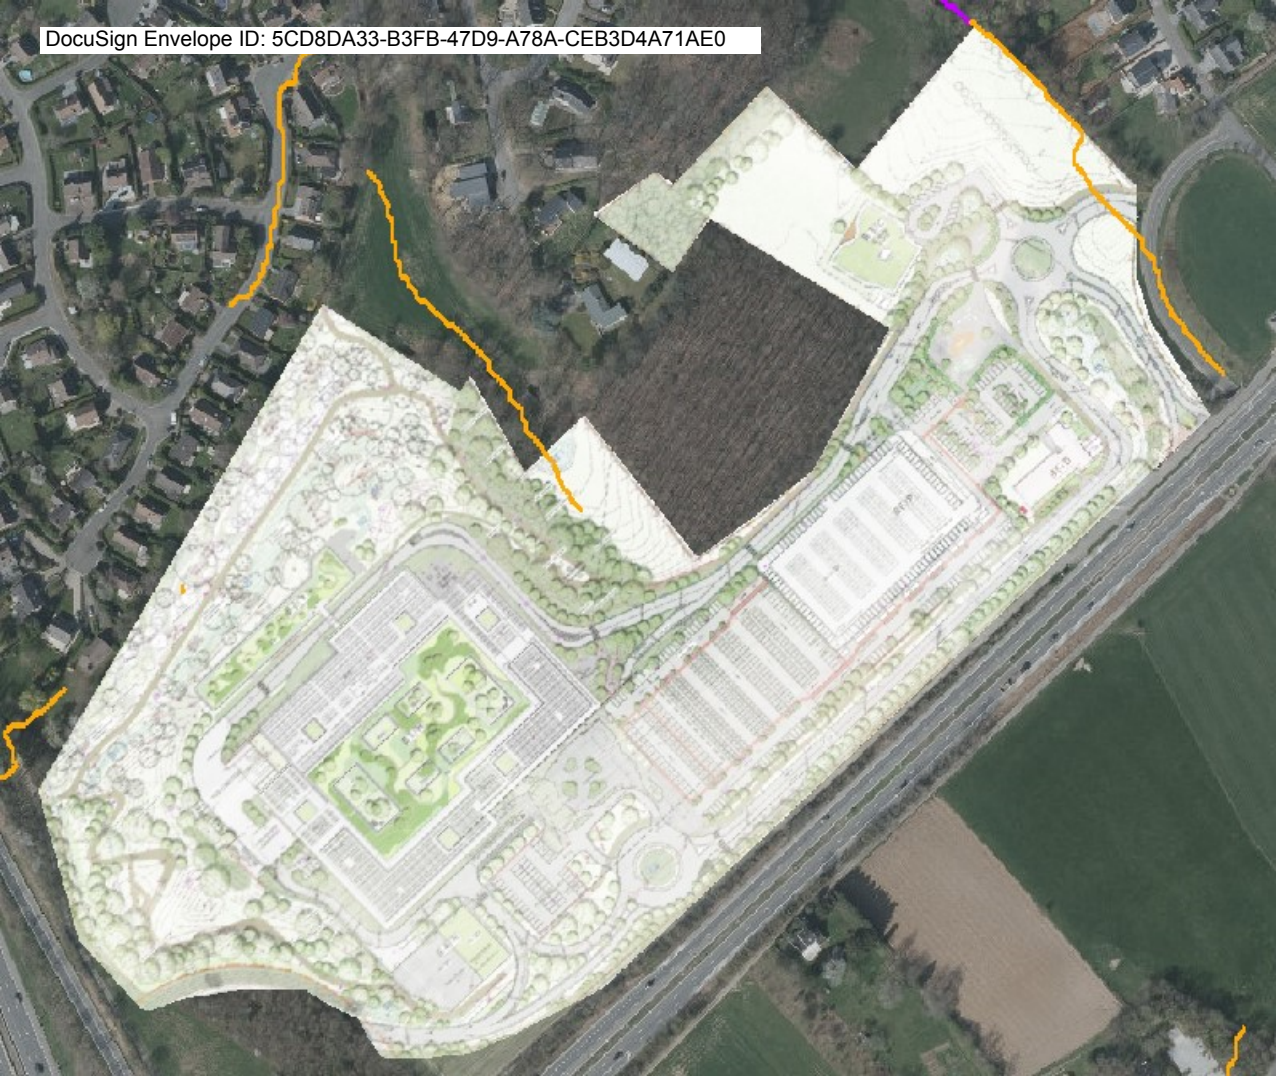
Annexe 1 : Position des axes de ruissellement concentré par rapport au projet

La position des axes de ruissellement concentrés existants (Lidaxes 2) par rapport au développement faisant l'objet de la demande de permis est représentée en Annexe 1 :
